梁平海螺水泥有限责任公司水泥用石灰岩矿

矿山地质环境保护与土地复垦方案

项目单位：梁平海螺水泥有限责任公司

编制单位：重庆圣智矿产地质勘察有限公司

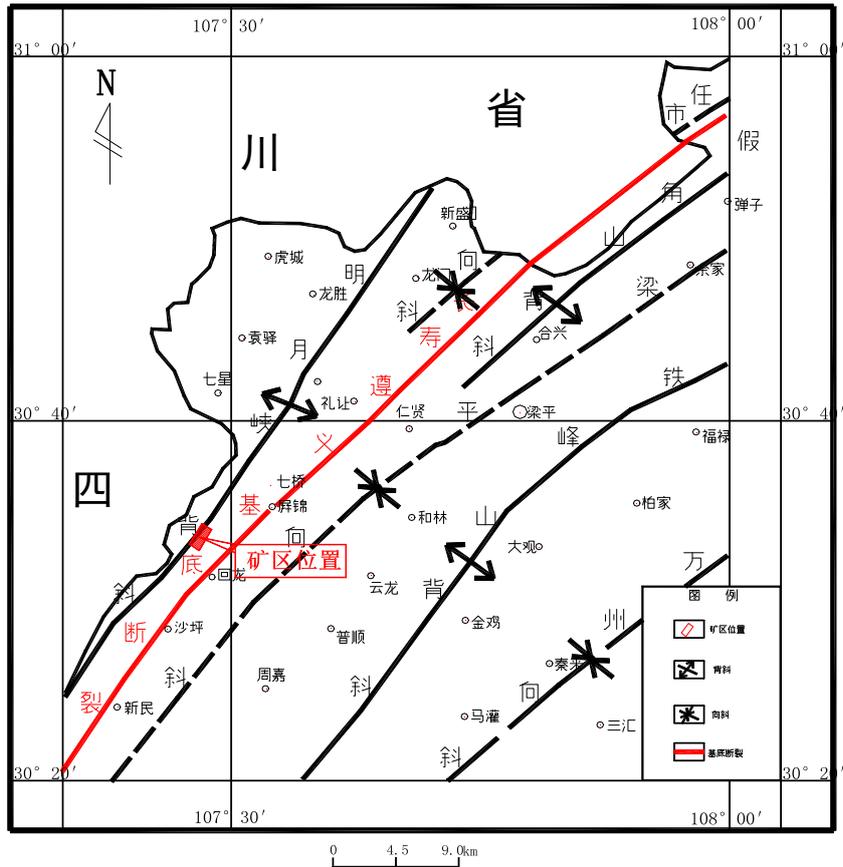
图 2-2 构造纲要图 1: 50 万

矿区岩石节理、裂隙发育，可分为二组，一组为横张裂隙，背斜东翼裂隙倾向 210°~220° 之间，倾角 65°~80°，西翼裂隙倾向东翼裂隙倾向相反，倾角略陡。另一组为受近东西向应力形成的“X”型剪切节理，裂隙倾向分别为 210°~220° 和 30°~40°，倾角变化小，变化范围大致在 55°~65° 之间。

综上所述，矿区内未见断层，节理、裂隙发育，但它们对矿层连续性影响和完整性无影响，矿区地质构简单（详见图 2-2 构造纲要图）。

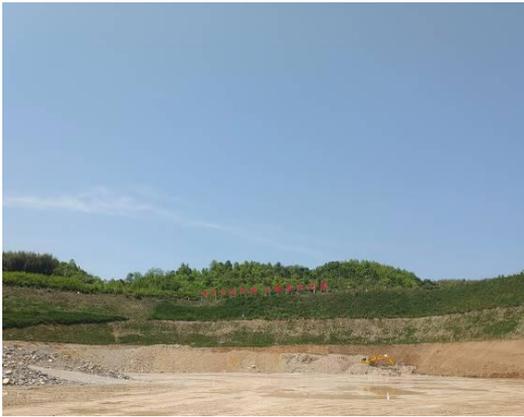
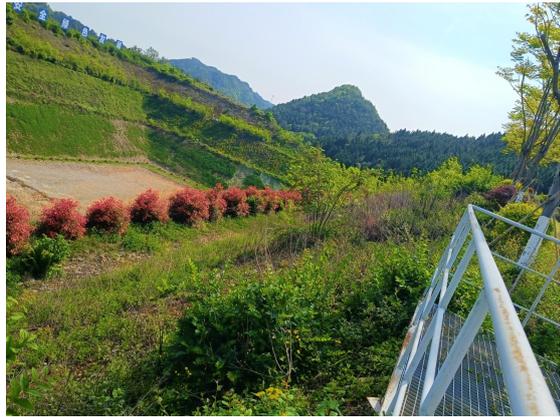
照片 2-3 采场边坡绿化

照片 2-4 采场边坡绿化

矿山边坡前期采用的主要复绿方式是在形成终了边坡后，沿边坡面堆砌土壤，形成30-40°的斜坡，再在堆土面喷播草籽、平台种植灌木，能达到绿化效果，缺点是耗土量较大、斜坡平面距离拉长，导致最终底盘宽度不足、不能按设计开采、石灰岩矿产资源不能充分利用。根据现场调查，矿山开采区大部分区域已进行了表土剥离，剥离的表土已全部用于矿山开采区平台及边坡绿化覆土，现状已复绿边坡尚未进行恢复治理和复垦工程验收。

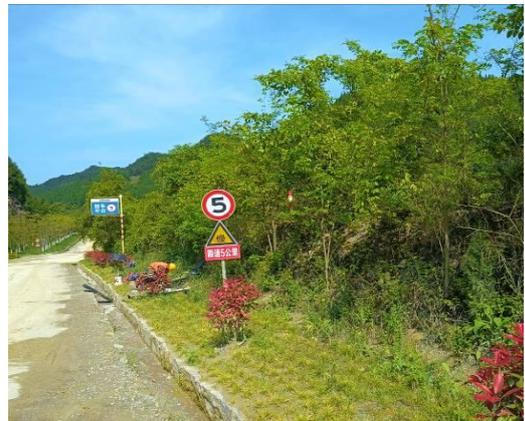
照片 2-6 矿区道路排水沟

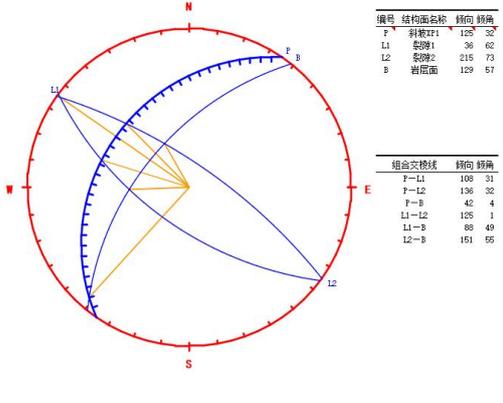
编号	赤平投影图	结构面及产状	斜(边)坡稳定性分析
XP1

<p>编号 结构面名称 倾向 倾角 F 斜坡F1 125° 32° L1 裂隙1 36° 62° L2 裂隙2 215° 73° B 岩层面 129° 57°</p> <p>组合交线倾角 倾向 倾角 F-L1 108° 31° F-L2 156° 32° F-B 42° 4° L1-L2 125° 1° L1-B 88° 49° L2-B 151° 55°</p>	<p>1. 岩层 YC: 129° ∠ 57°</p> <p>2. 斜坡 XP1: 125° ∠ 34°</p> <p>3. 裂隙 L1: 36° ∠ 62°</p> <p>4. 裂隙 L2: 215° ∠ 73°</p> <p>两组裂隙的不利组合交线: 125° ∠ 1°</p>	<p>顺向坡, 斜坡与岩层面同向, 但边坡角小于岩层倾角, 岩层面对边坡稳定性影响小; 裂隙 1、裂隙 2 与边坡切交, 两组裂隙的不利组合交线于坡外, 各结构面对边坡稳定性影响小。现场调查, 边坡岩体未见卸荷裂隙, 未见滑坡、垮塌等破坏现象, 现状稳定, 发生地质灾害的可能性小, 危险性小。</p>
XP2

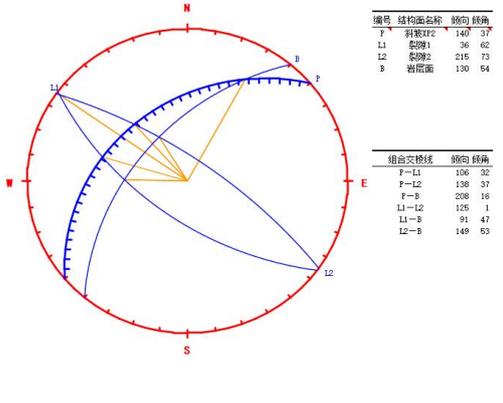
<p>编号 结构面名称 倾向 倾角 F 斜坡F2 140° 37° L1 裂隙1 36° 62° L2 裂隙2 215° 73° B 岩层面 130° 54°</p> <p>组合交线倾角 倾向 倾角 F-L1 106° 32° F-L2 138° 37° F-B 208° 15° L1-L2 125° 1° L1-B 91° 47° L2-B 149° 53°</p>	<p>1. 岩层 YC: 130° ∠ 54°</p> <p>2. 斜坡 XP2: 140° ∠ 37°</p> <p>3. 裂隙 L1: 36° ∠ 62°</p> <p>4. 裂隙 L2: 215° ∠ 73°</p> <p>两组裂隙的不利组合交线: 125° ∠ 1°</p>	<p>顺向坡, 斜坡与岩层面同向, 但边坡角小于岩层倾角, 岩层面对边坡稳定性影响小; 裂隙 1、裂隙 2 与边坡切交, 两组裂隙的不利组合交线于坡外, 各结构面对边坡稳定性影响小。现场调查, 边坡岩体未见卸荷裂隙, 未见滑坡、垮塌等破坏现象, 现状稳定, 发生地质灾害的可能性小, 危险性小。</p>

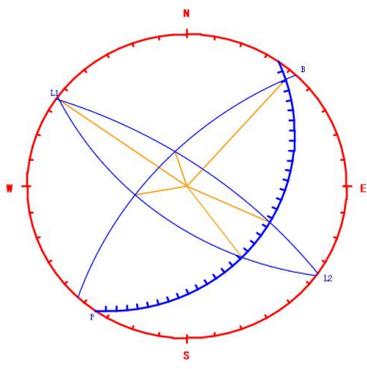
BP1

<table border="1" data-bbox="630 235 758 313"> <thead> <tr> <th>编号</th> <th>结构面名称</th> <th>倾向</th> <th>倾角</th> </tr> </thead> <tbody> <tr> <td>F</td> <td>边坡F1</td> <td>305</td> <td>31</td> </tr> <tr> <td>L1</td> <td>裂隙1</td> <td>36</td> <td>62</td> </tr> <tr> <td>L2</td> <td>裂隙2</td> <td>215</td> <td>73</td> </tr> <tr> <td>B</td> <td>岩层面</td> <td>133</td> <td>66</td> </tr> </tbody> </table> <table border="1" data-bbox="630 369 758 470"> <thead> <tr> <th>组合名称</th> <th>倾向</th> <th>倾角</th> </tr> </thead> <tbody> <tr> <td>F-L1</td> <td>304</td> <td>30</td> </tr> <tr> <td>F-L2</td> <td>295</td> <td>31</td> </tr> <tr> <td>F-B</td> <td>221</td> <td>4</td> </tr> <tr> <td>L1-L2</td> <td>105</td> <td>1</td> </tr> <tr> <td>L1-B</td> <td>90</td> <td>54</td> </tr> <tr> <td>L2-B</td> <td>162</td> <td>63</td> </tr> </tbody> </table>	编号	结构面名称	倾向	倾角	F	边坡F1	305	31	L1	裂隙1	36	62	L2	裂隙2	215	73	B	岩层面	133	66	组合名称	倾向	倾角	F-L1	304	30	F-L2	295	31	F-B	221	4	L1-L2	105	1	L1-B	90	54	L2-B	162	63	<ol style="list-style-type: none"> 1. 岩层 YC: $133^{\circ} \angle 66^{\circ}$ 2. 边坡 BP1: $305^{\circ} \angle 34^{\circ}$ 3. 裂隙 L1: $36^{\circ} \angle 62^{\circ}$ 4. 裂隙 L2: $215^{\circ} \angle 73^{\circ}$ <p>两组裂隙的不利组合交线: $125^{\circ} \angle 1^{\circ}$</p>	<p>反向坡, 岩层倾角大, 岩层面对边坡稳定性影响小, 裂隙 1、裂隙 2 均与斜坡切交, 两组裂隙的不利组合交线于坡外, 各结构面对边坡稳定性影响小。现场调查, 边坡岩体未见卸荷裂隙, 未见滑移、垮塌等破坏现象, 现状基本稳定, 发生地质灾害的可能性小, 危险性小。</p>

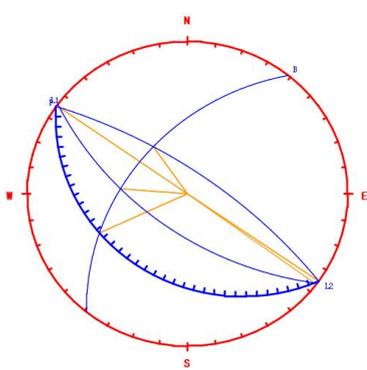
<table border="1" data-bbox="630 716 758 795"> <thead> <tr> <th>编号</th> <th>结构面名称</th> <th>倾向</th> <th>倾角</th> </tr> </thead> <tbody> <tr> <td>F</td> <td>边坡F2</td> <td>308</td> <td>33</td> </tr> <tr> <td>L1</td> <td>裂隙1</td> <td>36</td> <td>62</td> </tr> <tr> <td>L2</td> <td>裂隙2</td> <td>215</td> <td>73</td> </tr> <tr> <td>B</td> <td>岩层面</td> <td>129</td> <td>50</td> </tr> </tbody> </table> <table border="1" data-bbox="630 851 758 952"> <thead> <tr> <th>组合名称</th> <th>倾向</th> <th>倾角</th> </tr> </thead> <tbody> <tr> <td>F-L1</td> <td>306</td> <td>1</td> </tr> <tr> <td>F-L2</td> <td>305</td> <td>0</td> </tr> <tr> <td>F-B</td> <td>85</td> <td>28</td> </tr> <tr> <td>L1-L2</td> <td>125</td> <td>1</td> </tr> <tr> <td>L1-B</td> <td>95</td> <td>44</td> </tr> <tr> <td>L2-B</td> <td>145</td> <td>49</td> </tr> </tbody> </table>	编号	结构面名称	倾向	倾角	F	边坡F2	308	33	L1	裂隙1	36	62	L2	裂隙2	215	73	B	岩层面	129	50	组合名称	倾向	倾角	F-L1	306	1	F-L2	305	0	F-B	85	28	L1-L2	125	1	L1-B	95	44	L2-B	145	49	<ol style="list-style-type: none"> 1. 岩层 YC: $129^{\circ} \angle 50^{\circ}$ 2. 边坡 BP2: $35^{\circ} \angle 34^{\circ}$ 3. 裂隙 L1: $36^{\circ} \angle 62^{\circ}$ 4. 裂隙 L2: $215^{\circ} \angle 73^{\circ}$ <p>两组裂隙的不利组合交线: $125^{\circ} \angle 1^{\circ}$</p>	<p>切向坡, 边坡与岩层面相切, 岩层面对边坡稳定性影响小; 裂隙 1、裂隙 2 与边坡不相交, 两组裂隙的不利组合交线于坡外, 各结构面对边坡稳定性影响小。现场调查, 边坡岩体未见卸荷裂隙, 未见滑移、垮塌等破坏现象, 现状基本稳定, 发生地质灾害的可能性小, 危险性小。</p>

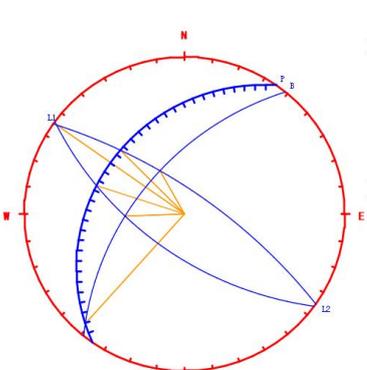
<table border="1" data-bbox="630 1153 758 1232"> <thead> <tr> <th>编号</th> <th>结构面名称</th> <th>倾向</th> <th>倾角</th> </tr> </thead> <tbody> <tr> <td>F</td> <td>边坡F3</td> <td>125</td> <td>31</td> </tr> <tr> <td>L1</td> <td>裂隙1</td> <td>36</td> <td>62</td> </tr> <tr> <td>L2</td> <td>裂隙2</td> <td>215</td> <td>73</td> </tr> <tr> <td>B</td> <td>岩层面</td> <td>129</td> <td>57</td> </tr> </tbody> </table> <table border="1" data-bbox="630 1288 758 1388"> <thead> <tr> <th>组合名称</th> <th>倾向</th> <th>倾角</th> </tr> </thead> <tbody> <tr> <td>F-L1</td> <td>108</td> <td>30</td> </tr> <tr> <td>F-L2</td> <td>105</td> <td>31</td> </tr> <tr> <td>F-B</td> <td>42</td> <td>4</td> </tr> <tr> <td>L1-L2</td> <td>125</td> <td>1</td> </tr> <tr> <td>L1-B</td> <td>88</td> <td>49</td> </tr> <tr> <td>L2-B</td> <td>151</td> <td>55</td> </tr> </tbody> </table>	编号	结构面名称	倾向	倾角	F	边坡F3	125	31	L1	裂隙1	36	62	L2	裂隙2	215	73	B	岩层面	129	57	组合名称	倾向	倾角	F-L1	108	30	F-L2	105	31	F-B	42	4	L1-L2	125	1	L1-B	88	49	L2-B	151	55	<ol style="list-style-type: none"> 1. 岩层 YC: $129^{\circ} \angle 57^{\circ}$ 2. 边坡 BP3: $125^{\circ} \angle 34^{\circ}$ 3. 裂隙 L1: $36^{\circ} \angle 62^{\circ}$ 4. 裂隙 L2: $215^{\circ} \angle 73^{\circ}$ <p>两组裂隙的不利组合交线: $125^{\circ} \angle 1^{\circ}$</p>	<p>顺向坡, 边坡与岩层面同向, 但边坡角小于岩层倾角, 岩层面对边坡稳定性影响小; 裂隙 1、裂隙 2 与边坡切交, 两组裂隙的不利组合交线于坡外, 各结构面对边坡稳定性影响小。现场调查边坡岩体未见卸荷裂隙, 未见滑移、垮塌等破坏现象, 现状稳定, 局部可能存在掉块, 发生地质灾害的可能性中等, 损失小, 危险性小。</p>

评估区及可视范围内无自然保护区、人文景观、风景旅游区等。矿山采用露天开采,其采场开挖压占已造成较大范围原生地形地貌破坏,已造成地表破损、基岩裸露,破坏了原有的地形地貌及植被,现状有原生地形地貌 28.3006hm²被破坏。矿山经开采已形成多处边坡,最大边坡 BP3 高度约 70m。矿区地形起伏变化大,矿山开采开挖形成边坡和采坑,矿区道路建设开挖、压占,对原生地形地貌破坏大,故判定对地形地貌景观影响严重。

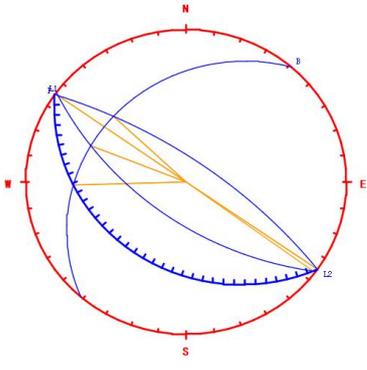
<table border="1" data-bbox="630 1601 758 1680"> <thead> <tr> <th>编号</th> <th>结构面名称</th> <th>倾向</th> <th>倾角</th> </tr> </thead> <tbody> <tr> <td>F</td> <td>边坡F4</td> <td>35</td> <td>31</td> </tr> <tr> <td>L1</td> <td>裂隙1</td> <td>36</td> <td>62</td> </tr> <tr> <td>L2</td> <td>裂隙2</td> <td>215</td> <td>73</td> </tr> <tr> <td>B</td> <td>岩层面</td> <td>131</td> <td>26</td> </tr> </tbody> </table> <table border="1" data-bbox="630 1736 758 1836"> <thead> <tr> <th>组合名称</th> <th>倾向</th> <th>倾角</th> </tr> </thead> <tbody> <tr> <td>F-L1</td> <td>306</td> <td>1</td> </tr> <tr> <td>F-L2</td> <td>305</td> <td>0</td> </tr> <tr> <td>F-B</td> <td>88</td> <td>20</td> </tr> <tr> <td>L1-L2</td> <td>125</td> <td>1</td> </tr> <tr> <td>L1-B</td> <td>112</td> <td>25</td> </tr> <tr> <td>L2-B</td> <td>134</td> <td>26</td> </tr> </tbody> </table>	编号	结构面名称	倾向	倾角	F	边坡F4	35	31	L1	裂隙1	36	62	L2	裂隙2	215	73	B	岩层面	131	26	组合名称	倾向	倾角	F-L1	306	1	F-L2	305	0	F-B	88	20	L1-L2	125	1	L1-B	112	25	L2-B	134	26	<ol style="list-style-type: none"> 1. 岩层 YC: $131^{\circ} \angle 26^{\circ}$ 2. 边坡 BP3: $35^{\circ} \angle 34^{\circ}$ 3. 裂隙 L1: $36^{\circ} \angle 62^{\circ}$ 4. 裂隙 L2: $215^{\circ} \angle 73^{\circ}$ <p>两组裂隙的不利组合交线: $125^{\circ} \angle 1^{\circ}$</p>	<p>切向坡, 边坡与岩层面相切, 岩层面对边坡稳定性影响小; 裂隙 1、裂隙 2 与边坡不相交, 两组裂隙的不利组合交线于坡外, 各结构面对边坡稳定性影响小。现场调查, 边坡岩体未见卸荷裂隙, 未见滑移、垮塌等破坏现象, 现状基本稳定, 发生地质灾害的可能性小, 危险性小。</p>

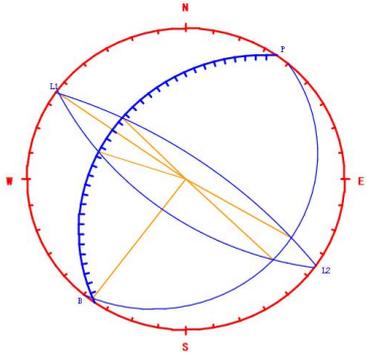
BP5

<table border="1" data-bbox="630 235 758 324"> <thead> <tr> <th>编号</th> <th>结构面名称</th> <th>倾向</th> <th>倾角</th> </tr> </thead> <tbody> <tr> <td>F</td> <td>边坡F5</td> <td>125°</td> <td>34°</td> </tr> <tr> <td>L1</td> <td>裂隙1</td> <td>36°</td> <td>62°</td> </tr> <tr> <td>L2</td> <td>裂隙2</td> <td>215°</td> <td>73°</td> </tr> <tr> <td>B</td> <td>岩层面</td> <td>310°</td> <td>15°</td> </tr> </tbody> </table> <table border="1" data-bbox="630 380 758 470"> <thead> <tr> <th>组合名称</th> <th>倾向</th> <th>倾角</th> </tr> </thead> <tbody> <tr> <td>F-L1</td> <td>108°</td> <td>30°</td> </tr> <tr> <td>F-L2</td> <td>135°</td> <td>31°</td> </tr> <tr> <td>F-B</td> <td>37°</td> <td>1°</td> </tr> <tr> <td>L1-L2</td> <td>125°</td> <td>1°</td> </tr> <tr> <td>L1-B</td> <td>314°</td> <td>15°</td> </tr> <tr> <td>L2-B</td> <td>330°</td> <td>15°</td> </tr> </tbody> </table>	编号	结构面名称	倾向	倾角	F	边坡F5	125°	34°	L1	裂隙1	36°	62°	L2	裂隙2	215°	73°	B	岩层面	310°	15°	组合名称	倾向	倾角	F-L1	108°	30°	F-L2	135°	31°	F-B	37°	1°	L1-L2	125°	1°	L1-B	314°	15°	L2-B	330°	15°	<ol style="list-style-type: none"> 1. 岩层 YC: 310° ∠ 15° 2. 边坡 BP5: 125° ∠ 34° 3. 裂隙 L1: 36° ∠ 62° 4. 裂隙 L2: 215° ∠ 73° <p>两组裂隙的不利组合交线: 125° ∠ 1°</p>	<p>反向坡, 岩层面对边坡稳定性影响小; 裂隙 1、裂隙 2 均与斜坡切交, 两组裂隙的不利组合交线于坡外, 各结构面对边坡稳定性影响小。现场调查, 边坡岩体未见卸荷裂隙, 未见滑移、垮塌等破坏现象, 现状基本稳定, 局部可能存在掉块, 发生地质灾害的可能性中等, 损失小, 危险性小</p>

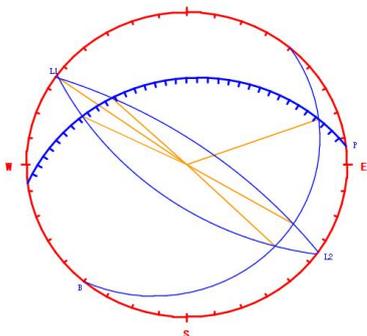
<table border="1" data-bbox="630 667 758 757"> <thead> <tr> <th>编号</th> <th>结构面名称</th> <th>倾向</th> <th>倾角</th> </tr> </thead> <tbody> <tr> <td>F</td> <td>边坡BP6</td> <td>173°</td> <td>34°</td> </tr> <tr> <td>L1</td> <td>裂隙1</td> <td>36°</td> <td>62°</td> </tr> <tr> <td>L2</td> <td>裂隙2</td> <td>215°</td> <td>73°</td> </tr> <tr> <td>B</td> <td>岩层面</td> <td>310°</td> <td>15°</td> </tr> </tbody> </table> <table border="1" data-bbox="630 813 758 902"> <thead> <tr> <th>组合名称</th> <th>倾向</th> <th>倾角</th> </tr> </thead> <tbody> <tr> <td>F-L1</td> <td>116°</td> <td>18°</td> </tr> <tr> <td>F-L2</td> <td>133°</td> <td>26°</td> </tr> <tr> <td>F-B</td> <td>250°</td> <td>9°</td> </tr> <tr> <td>L1-L2</td> <td>125°</td> <td>1°</td> </tr> <tr> <td>L1-B</td> <td>314°</td> <td>15°</td> </tr> <tr> <td>L2-B</td> <td>300°</td> <td>15°</td> </tr> </tbody> </table>	编号	结构面名称	倾向	倾角	F	边坡BP6	173°	34°	L1	裂隙1	36°	62°	L2	裂隙2	215°	73°	B	岩层面	310°	15°	组合名称	倾向	倾角	F-L1	116°	18°	F-L2	133°	26°	F-B	250°	9°	L1-L2	125°	1°	L1-B	314°	15°	L2-B	300°	15°	<ol style="list-style-type: none"> 1. 岩层 YC: 310° ∠ 15° 2. 边坡 BP6: 173° ∠ 34° 3. 裂隙 L1: 36° ∠ 62° 4. 裂隙 L2: 215° ∠ 73° <p>两组裂隙的不利组合交线: 125° ∠ 1°</p>	<p>切向坡, 边坡与岩层面相切, 岩层面对边坡稳定性影响小; 裂隙 1、裂隙 2 与边坡切交, 两组裂隙的不利组合交线于坡外, 各结构面对边坡稳定性影响小。现场调查, 边坡岩体未见卸荷裂隙, 未见滑移、垮塌等破坏现象, 现状基本稳定, 发生地质灾害的可能性小, 危险性小。</p>

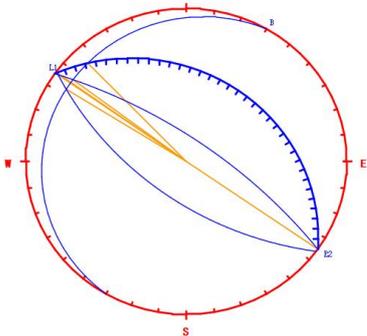
<table border="1" data-bbox="630 1070 758 1160"> <thead> <tr> <th>编号</th> <th>结构面名称</th> <th>倾向</th> <th>倾角</th> </tr> </thead> <tbody> <tr> <td>F</td> <td>边坡BP7</td> <td>215°</td> <td>34°</td> </tr> <tr> <td>L1</td> <td>裂隙1</td> <td>36°</td> <td>62°</td> </tr> <tr> <td>L2</td> <td>裂隙2</td> <td>215°</td> <td>73°</td> </tr> <tr> <td>B</td> <td>岩层面</td> <td>120°</td> <td>7°</td> </tr> </tbody> </table> <table border="1" data-bbox="630 1216 758 1305"> <thead> <tr> <th>组合名称</th> <th>倾向</th> <th>倾角</th> </tr> </thead> <tbody> <tr> <td>F-L1</td> <td>126°</td> <td>0°</td> </tr> <tr> <td>F-L2</td> <td>306°</td> <td>0°</td> </tr> <tr> <td>F-B</td> <td>136°</td> <td>7°</td> </tr> <tr> <td>L1-L2</td> <td>125°</td> <td>1°</td> </tr> <tr> <td>L1-B</td> <td>122°</td> <td>7°</td> </tr> <tr> <td>L2-B</td> <td>127°</td> <td>7°</td> </tr> </tbody> </table>	编号	结构面名称	倾向	倾角	F	边坡BP7	215°	34°	L1	裂隙1	36°	62°	L2	裂隙2	215°	73°	B	岩层面	120°	7°	组合名称	倾向	倾角	F-L1	126°	0°	F-L2	306°	0°	F-B	136°	7°	L1-L2	125°	1°	L1-B	122°	7°	L2-B	127°	7°	<ol style="list-style-type: none"> 1. 岩层 YC: 120° ∠ 7° 2. 边坡 BP7: 215° ∠ 34° 3. 裂隙 L1: 36° ∠ 62° 4. 裂隙 L2: 215° ∠ 73° <p>两组裂隙的不利组合交线: 125° ∠ 1°</p>	<p>切向坡, 边坡与岩层面相切, 岩层面对边坡稳定性影响小; 裂隙 1、裂隙 2 与边坡不相交, 两组裂隙的不利组合交线于坡外, 各结构面对边坡稳定性影响小。现场调查, 边坡岩体未见卸荷裂隙, 未见滑移、垮塌等破坏现象, 现状基本稳定, 发生地质灾害的可能性小, 危险性小。</p>

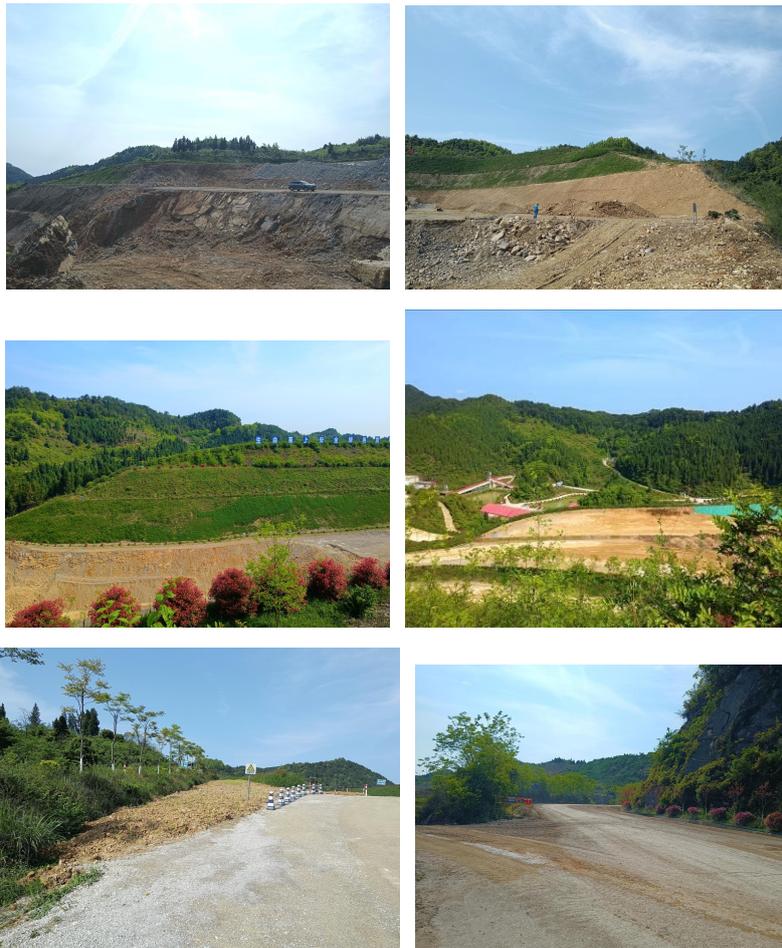
已损毁土地现状照片

根据梁平区规划和自然资源局收集到的 2022 年梁平区土地利用现状变更调查数据,结合矿山现状,本矿土地损毁地类主要有耕地、林地、工矿仓储用地,现状占用损毁土地面积共计 28.3006hm²,其中旱地 0.0007hm²,乔木林地 0.4721hm²,灌木林地 0.4481hm²,采矿用地 27.3797hm²,矿山对土地资源影响严重。

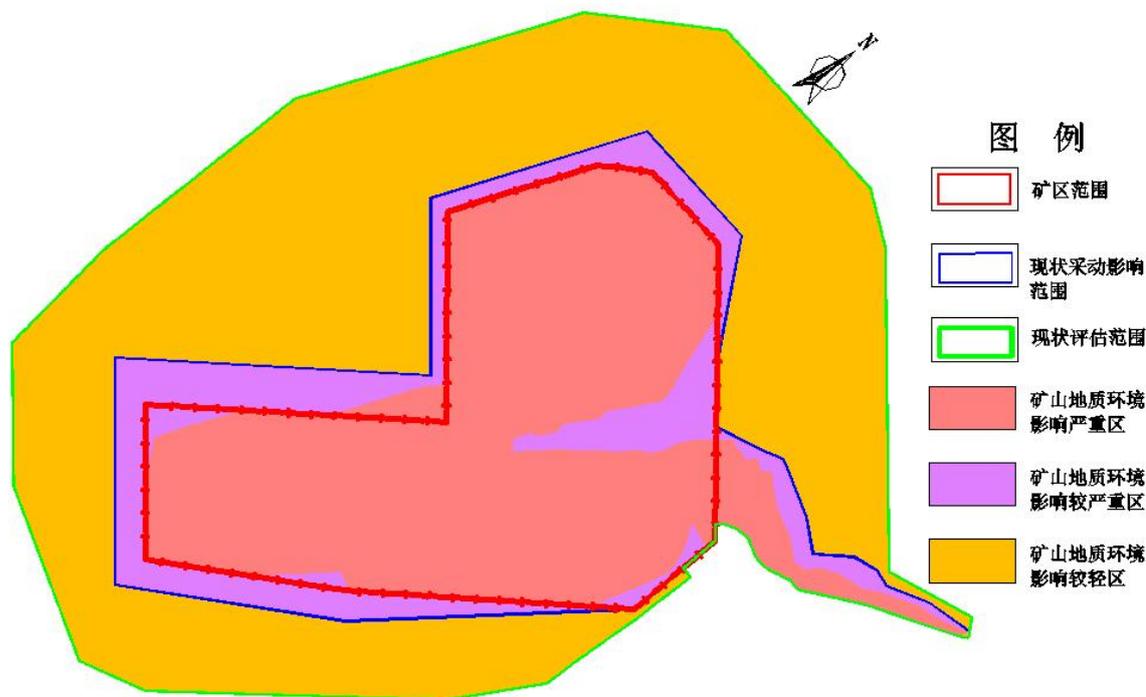
图 3-1 采矿活动对矿山地质环境影响程度现状评估分区示意图

影响分级	分级代号	分级特征	分区面积 (hm ²)	比例 (%)
严重	C	分布于采场、矿区道路区域，该区现状发生地质灾害可能性中等，危险性小；对含水层及水土污染影响较轻；对原生地形地貌破坏大，影响严重；对土地资源影响严重；对建构筑物影响较轻；对物种多样性和生态系统影响较轻；本矿采矿活动对该区域生态环境影响程度总体属严重。	28.3006	33.99
较严重	B	主要分布于矿山采动影响范围，发生地质灾害的可能性中等，危险性小，对地形地貌景观影响较小，矿山地质环境影响较严重，整体影响程度较严重。	10.2056	12.26

较轻	A	为采动影响范围以外的评估范围，对地形地貌景观、含水层、土地资源无影响，总体影响较轻。	44.7381	53.75
总计			83.2395	100.00

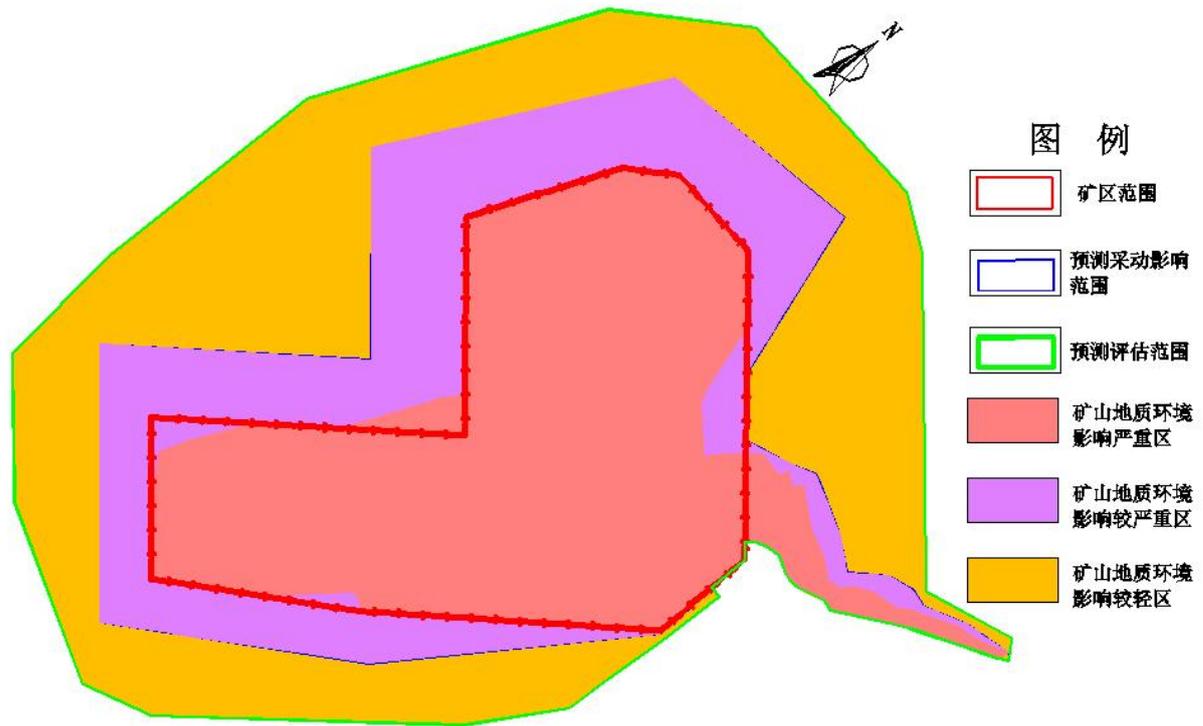
图 3-2 采矿活动对矿山地质环境影响程度预测评估分区示意图

影响程度 分级	分级 代号	分级特征	面积（hm ² ）	比例 （%）
严重	C	分布于采场、矿区道路区域，该区现状发生地质灾害可能性中等，危险性小，影响较严重；对含水层及水土污染影响较轻；对原生地形地貌破坏大，影响严重；对土地资源影响较严重；对建构筑物影响较轻；对物种多样性和生态系统影响较轻；本矿采矿活动对该区域生态环境影响程度总体属严重。	29.4640	35.39
较严重	B	主要分布于矿山采动影响范围，发生地质灾害的可能性中等，危险性小，对地形地貌景观影响较小，矿山地质环境整体影响较严重。	20.0578	24.10
较轻	A	为采动影响范围以外的评估范围，对地形地貌景观、含水层、土地资源等无影响，总体影响较轻。	33.7225	40.51
合计			83.2395	100.00

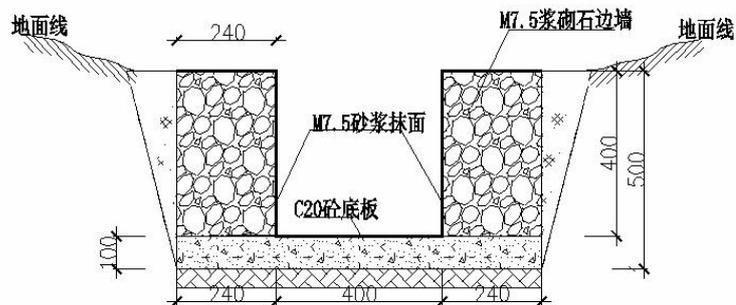
图 5-1 截排水沟（0.4*0.4m）截面设计示意图（单位： m）

编号	设计宽度	设计深度	设计水深	设计边墙宽度	水利超高	计算流量	设计流量
	M	m	m	m	m	m ³ /s	m ³ /s
新修截排水沟	0.4	0.4	0.4	0.24	0.1	0.57	0.65

由表 5-2 可知，本次设计截排水沟净空截面尺寸为:宽×高=0.4m×0.4m，开挖后

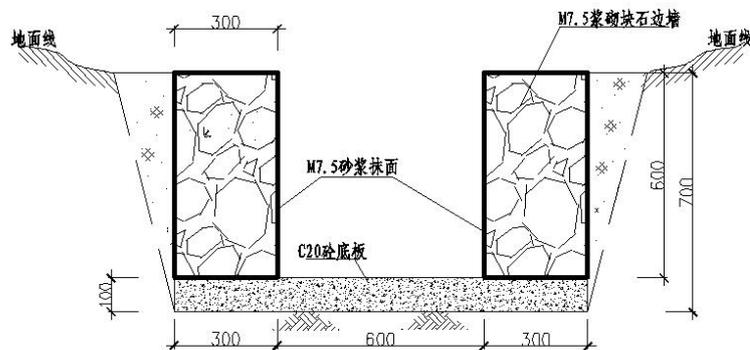
图 5-2 排水沟（0.6*0.6m）截面设计示意图（单位：m）

编号	设计宽度	设计深度	设计水深	设计边墙宽度	水利超高	计算流量	设计流量
	M	m	m	m	m	m ³ /s	m ³ /s
新修截排水沟	0.6	0.6	0.6	0.30	0.1	1.15	1.36

由表 5-4 可知，本次设计采坑排水沟净空截面尺寸为：宽×高=0.6m×0.6m，开挖后采用 M7.5 浆砌片石进行砌筑，底部采用 C20 砼进行浇筑。

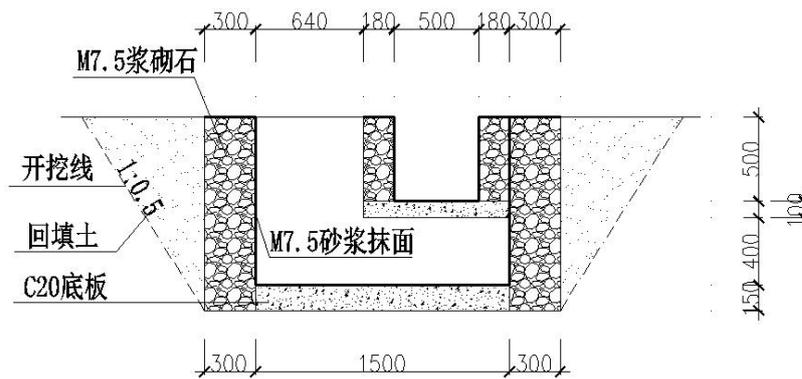
图 5-3 新建沉砂池断面（文中未标明单位为 mm）

根据统计，设计在新修的截排水沟转折或末端修建 12 个沉砂池，主要用来沉积水流中携带的泥沙，并起到缓冲的作用。断面尺寸为 2.0m×1.5m×1.0m 的 M7.5 浆砌石结构。沉砂池开挖面底宽 2.6m 和 2.1m，坡比 1:0.5，挖深 1.15m。池底 C20 底板 15cm，池壁浆砌石厚度 0.3m，M7.5 砂浆抹面 2cm。

设计沉砂池 12 座，开挖土石方量比例按 1:1 计算，预计工作量：开挖土方量 $12 \times 4.95=60\text{m}^3$ ，开挖石方量 $12 \times 4.95=60\text{m}^3$ ，回填方量 $12 \times 3.61=43\text{m}^3$ ，C20 混凝土底板 $12 \times 0.45=6\text{m}^3$ ，M7.5 浆片石 $12 \times 2.52=30\text{m}^3$ ，M7.5 砂浆抹面 $12 \times 10.90=131\text{m}^2$ 。

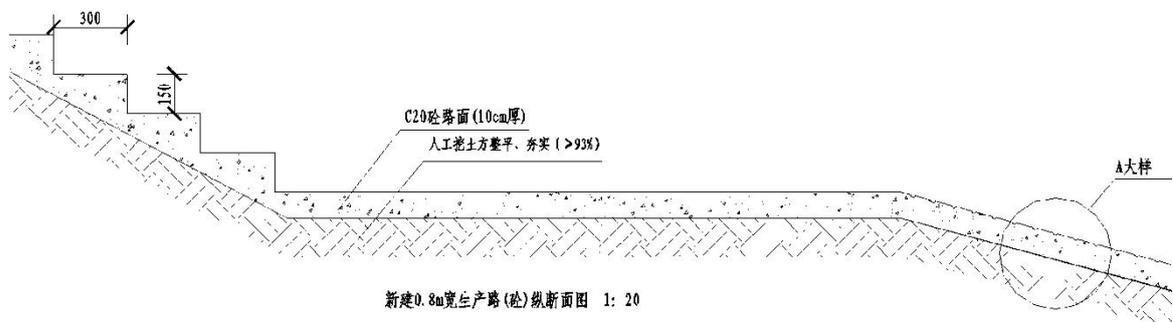
图 5-4 生产路断面图

复垦为旱地的区域修建生产路，考虑到进入到后期村民耕种可能用到农用车，因此设计生产路宽度 2000mm，C20 混凝土底板厚度 0.20m，当道路纵坡大于 15° 时，应设置成梯步，踏步高不宜超过 150mm，踏步宽设计为 300mm。生产路路面在现浇后需布设防滑槽、每间隔 10m 需布设伸缩缝。经测算，宽度为 2000mm 的生产路总长约 1090m。预计工程量为：开挖土方 218m³，基础夯实 2180m²，C20 混凝土 218m³。该工程纳入复垦修复工程。

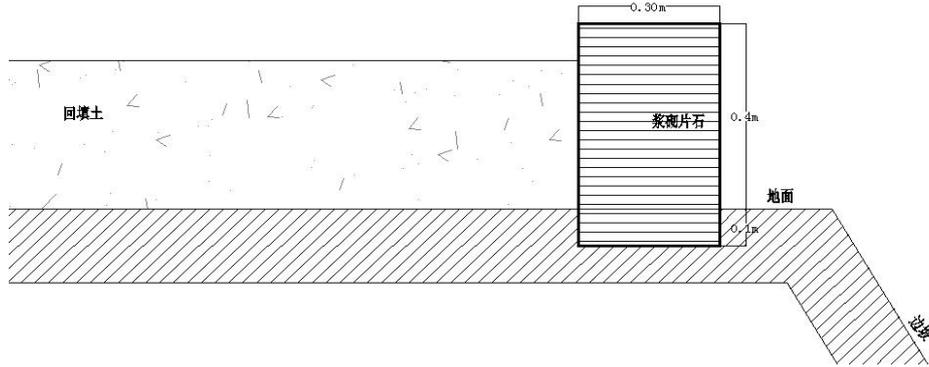
图 5-5 挡土坎示意图

采场平台回填土容易被雨水、地表水冲刷，为了防止安全平台水土流失，设计在采场安全平台临边处采用 M7.5 浆砌片石修建挡土坎进行阻挡，挡土墙基础深 0.1m，挡土坎总高度 0.4m，截面宽 0.3m。矿山开采结束后，共计形成安全平台长 9560m，需修筑挡土坎长度 9560m，同时考虑矿区外道路复垦覆土时临边处无挡土措施，预计修建挡土坎 200m。本方案设计恢复治理范围内挡土坎长度共计 9760m，采用 M7.5 浆砌片石修建，工程量为开挖基础土石方 293m³，浆砌片石 1171m³。该工程纳入治理修复工程，主要在生产期完成。

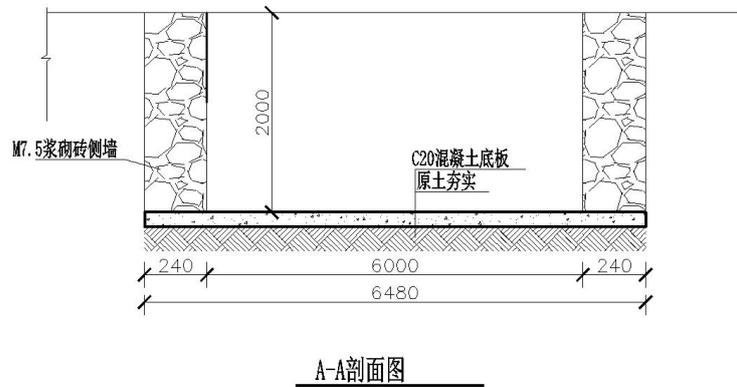
图 5-6 蓄水池断面图（文中未标明单位为 mm）

在复垦为旱地区域修建 1 座蓄水池，位于终了底盘东侧，用作灌溉蓄水之用，方便旱地取水。沉沙池净长 6m，净宽 5m，净深 2m，容量 60m^3 。蓄水池底板均采用现浇 80mm 厚 C20 混凝土底板，池壁采用 M7.5 浆砌砖砌筑，壁厚 240mm，并在池体内侧采用 M7.5 水泥砂浆抹面，抹面厚度不小于 20mm。蓄水池前后分别布设进水口和排除多于水量的溢水口，进水口接沉沙池引水入池，沉沙池与蓄水池间距不宜大于 5m，蓄水池四周设置有 1.8m 高防护围网，向旱地方向设置一个便于取水的单开铁门。该工程纳入复垦修复工程。
