# 重庆市梁平区回龙镇安居村水泥用石灰岩矿 矿山地质环境保护与土地复垦方案

项目单位：梁平海螺水泥有限责任公司

编制单位：重庆圣智矿产地质勘察有限公司

编制时间：2025 年 3 月

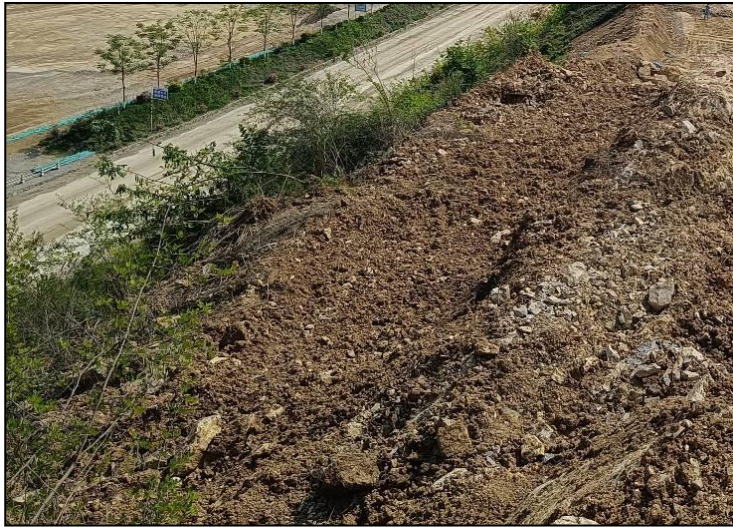
照片 2-2 矿区表土土壤

根据 2013 年 3 月《重庆市梁平县回龙镇来家洞—龙沟石灰岩矿详查地质报告》以及 2024 年 5 月《重庆市梁平区回龙镇安居村水泥用石灰岩矿采矿权出让技术报告》的钻孔资料，项目区土壤类型为黄褐色粘土，夹少量灰岩碎石，依据钻孔资料第四系厚度约 0.4m-6.1m，其中可作为表土的厚度约 0.5m。

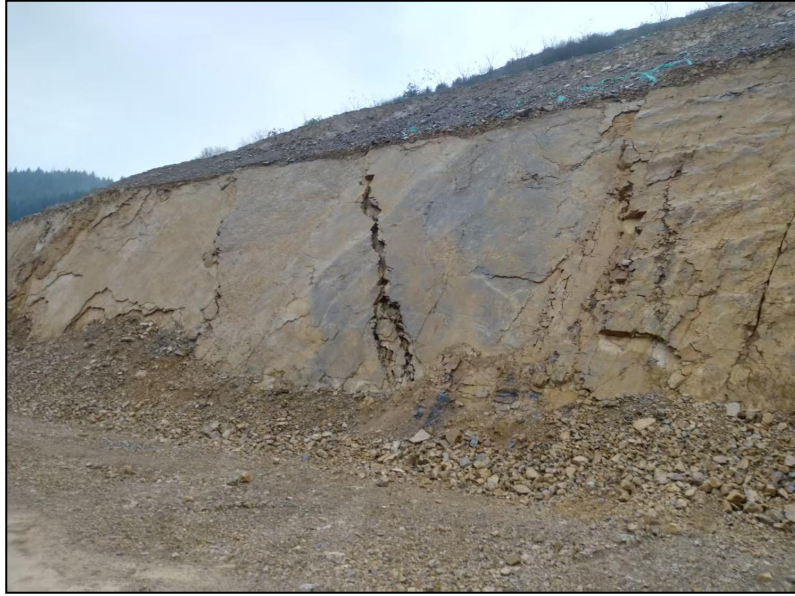
照片 2-4 矿区溶蚀裂隙

根据上诉，溶蚀裂隙上宽下窄呈“V”字型，裂隙开口宽度 0.1~1.2m 不等，多充填有粘土或碎石，由于地表水的冲刷、侵蚀作用，裂隙中充填的粘土部分被地表水带走，而形成裂缝，其长度不一，深浅不等；。

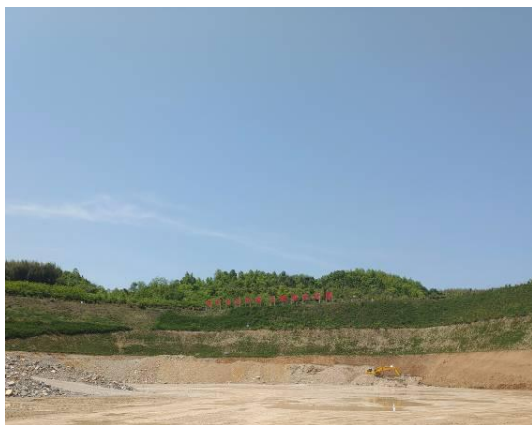
照片 2-7 采场边坡绿化

根据 2018 年苏州中材非金属矿工业设计研究院有限公司编制提交的《梁平海螺水泥有限责任公司水泥用石灰岩矿（改建）建设项目初步设计》，矿山未设计排土场，其表土已全部用于采场平台及边坡绿化覆土。

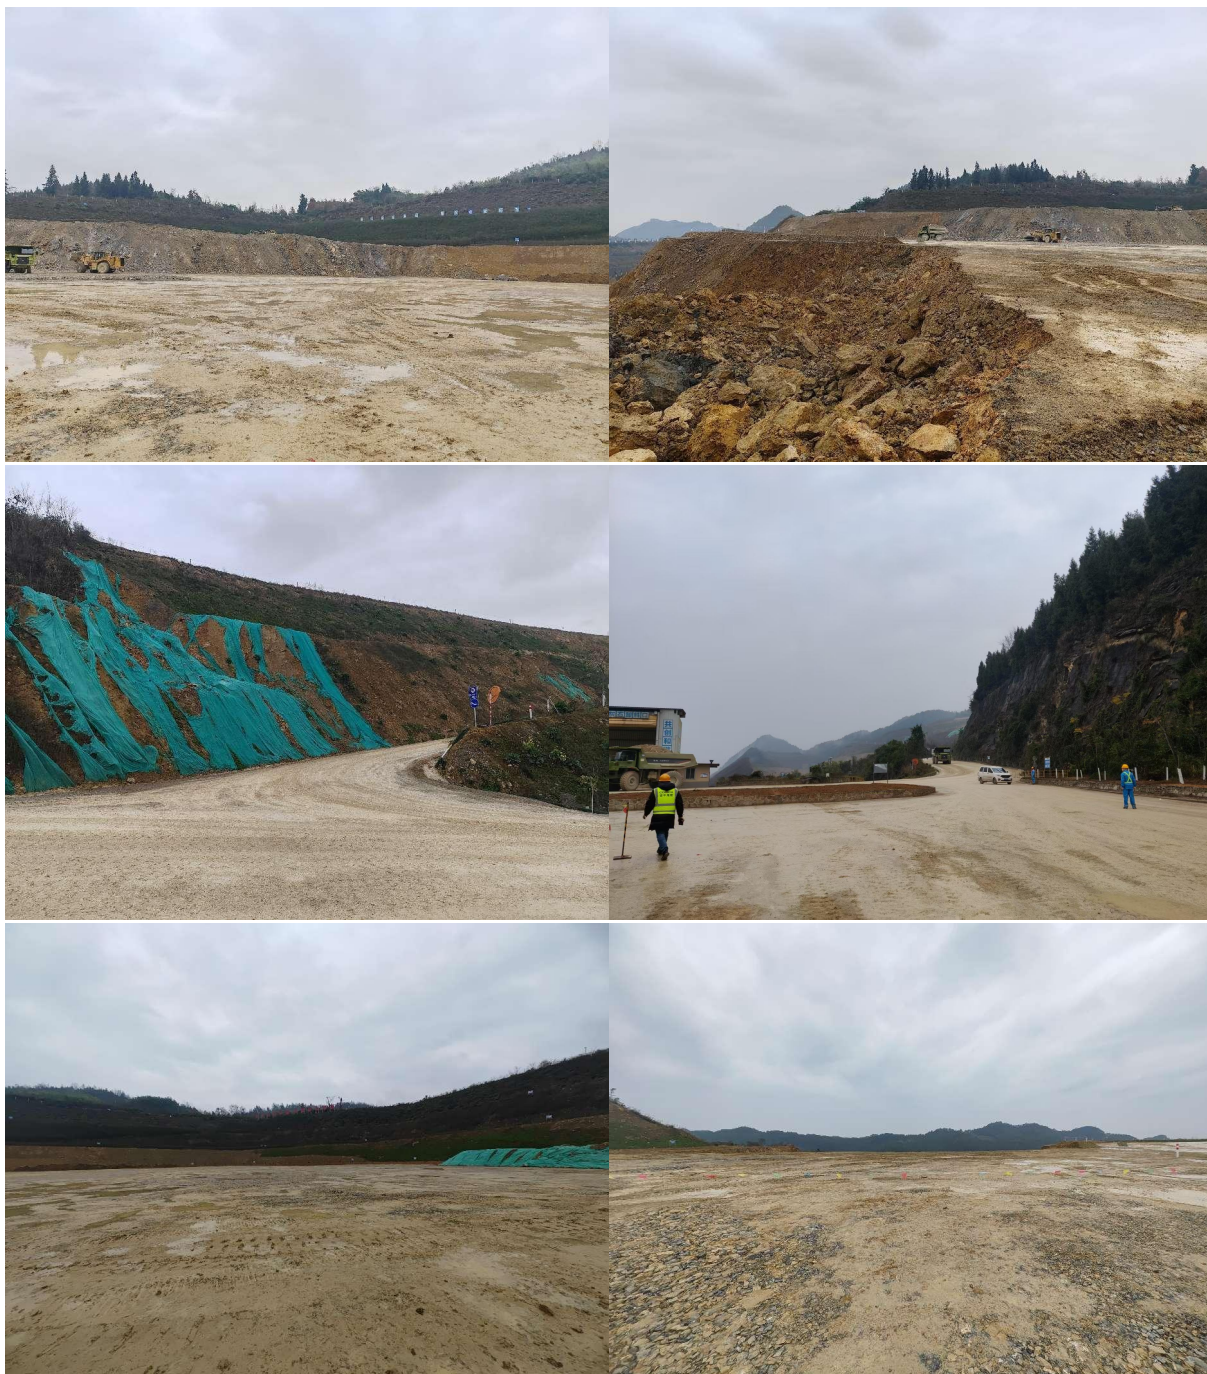
已损毁土地现状照片

本矿为生产矿山，场区现状损毁地类主要有林地、工矿仓储用地、住宅用地及交通运输用地。截至目前，矿山工业场地、采场、炸药库损毁土地面积约 34.6761hm<sup>2</sup>（包含已修复范围 3.1601hm<sup>2</sup>和工业场地办理永久用地范围 3.0720hm<sup>2</sup>），其中乔木林地 0.4521hm<sup>2</sup>，灌木林地 0.4534hm<sup>2</sup>，采矿用地 33.4500hm<sup>2</sup>，仓储用地 0.2291hm<sup>2</sup>，农村宅基地 0.0090hm<sup>2</sup>，农村道路 0.0825hm<sup>2</sup>；对土地资源影响严重，后期开挖将新增损毁面积 16.8743hm<sup>2</sup>。
